## Kirche Bühne

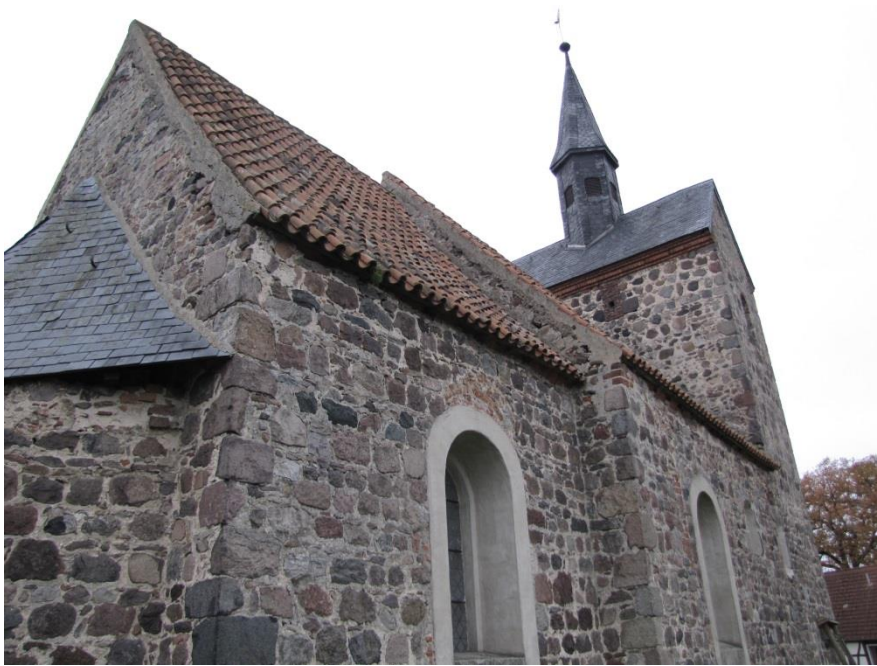
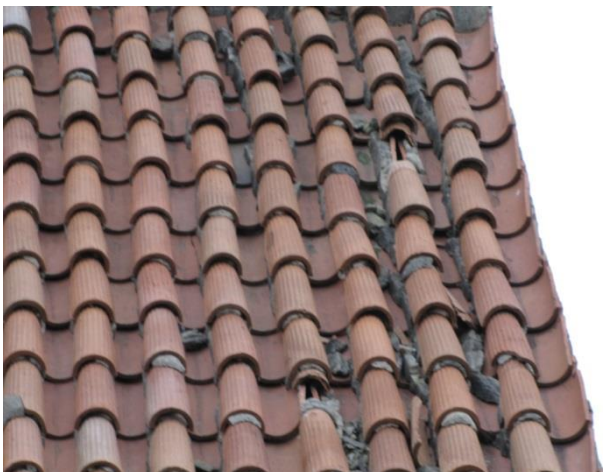
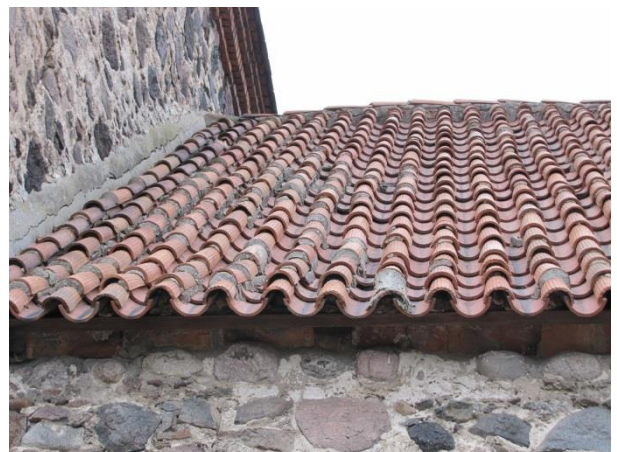
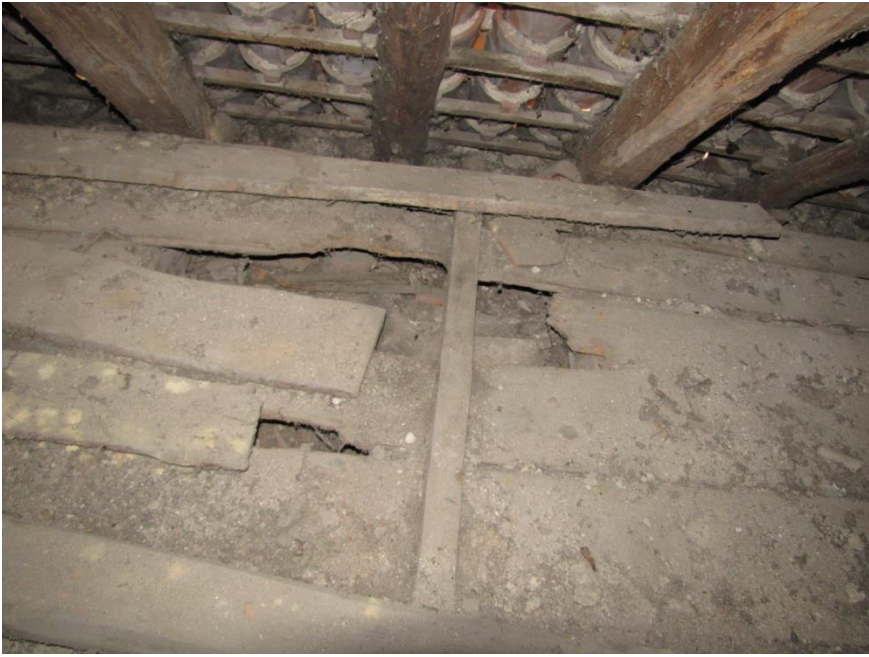
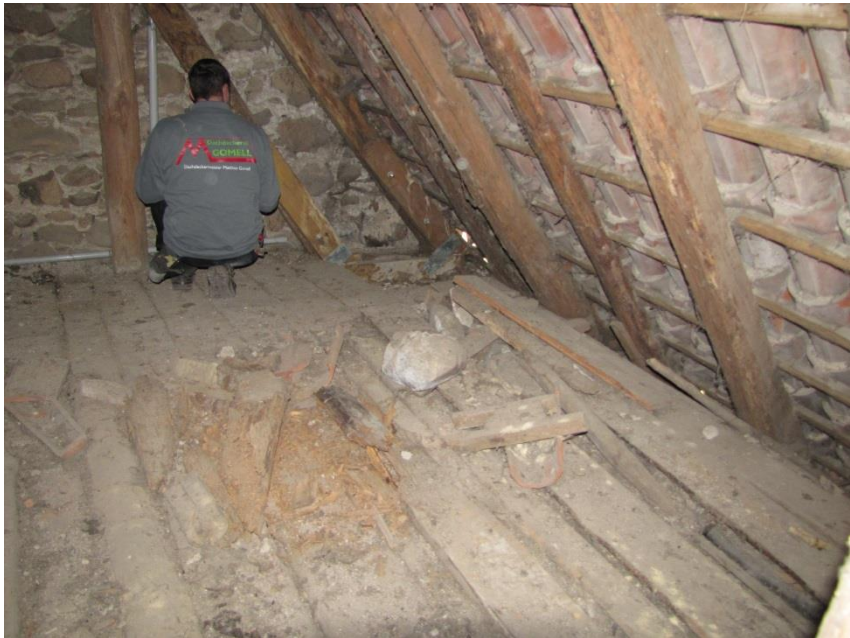
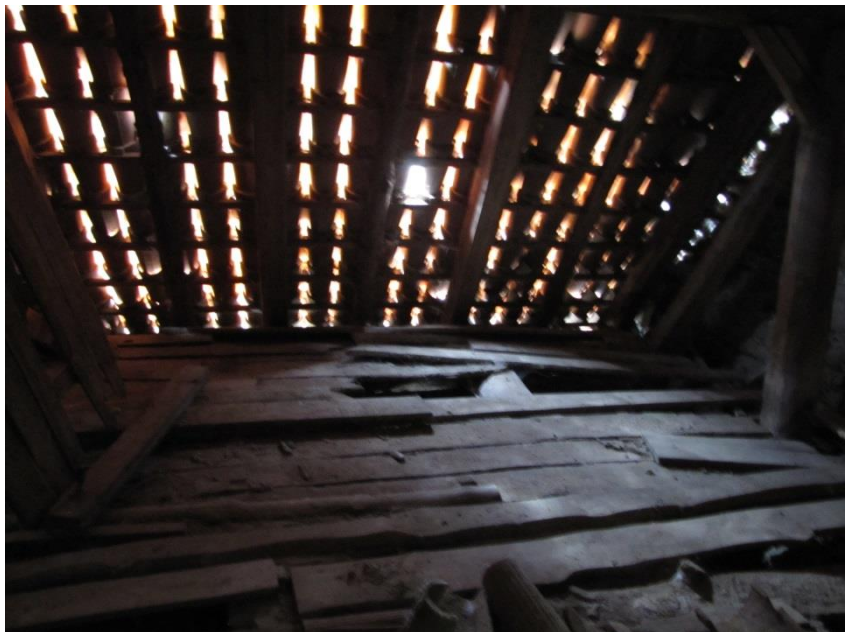
Die vorhandene Dacheindeckung aus Mönch- Nonnenziegeln ist stark gefährdet. Die Ziegel wurden in Mörtel eingedeckt. Dieser Mörtel hat sich Großteils gelöst. Die Ziegel drohen abzustürzen bzw. sind bereits verrutscht bzw. herausgefallen. Es gibt einige Fehlstellen. Reparaturen wurden lokal durchgeführt. Andere Ziegel haben Frostabplatzungen und fehlende Nasen. Der Wandanschluss an aufgehende Mauerwerksteile ist abgerissen. Wasser dringt teilweise ein. Durch die fehlende Dichtigkeit der Dachfläche kann Wasser und Flugschnee eindringen. Der Dachbelag hat stark gelitten. Teilweise ältere Holzschäden durch Fäulnis und tierischen Befall haben die Decke geschädigt. Die Trittsicherheit ist nicht mehr gegeben. Das Sanierungskonzept sieht den Ersatz der Dacheindeckung mit regionaltypischen Biberschwanzziegeln in Doppeldeckung und Segmentschnitt in naturrot vor. Der Dachüberstand soll erweitert werden, um den Sockelbereich des Feldsteinmauerwerks der Kirche zu schützen. Dazu sollen Aufschieblinge eingebaut werden. Der Bereich zwischen den Aufschieblingen soll mit Stellbrettern geschlossen werden, um das Eindringen von Vögeln zu unterbinden. Ortgangsteine und First sind in Mörtel zu setzen. Defekte Holzbauteile im Dachstuhl sind mit traditionellen Zimmermannstechniken im Bestand zu sanieren. Als Abschluss ist der Ersatz des defekten Dielenbelages durch einen Wartungsgang geplant.
